Maaskantje 57, een bijzondere voorgevel

door Jos Bertens

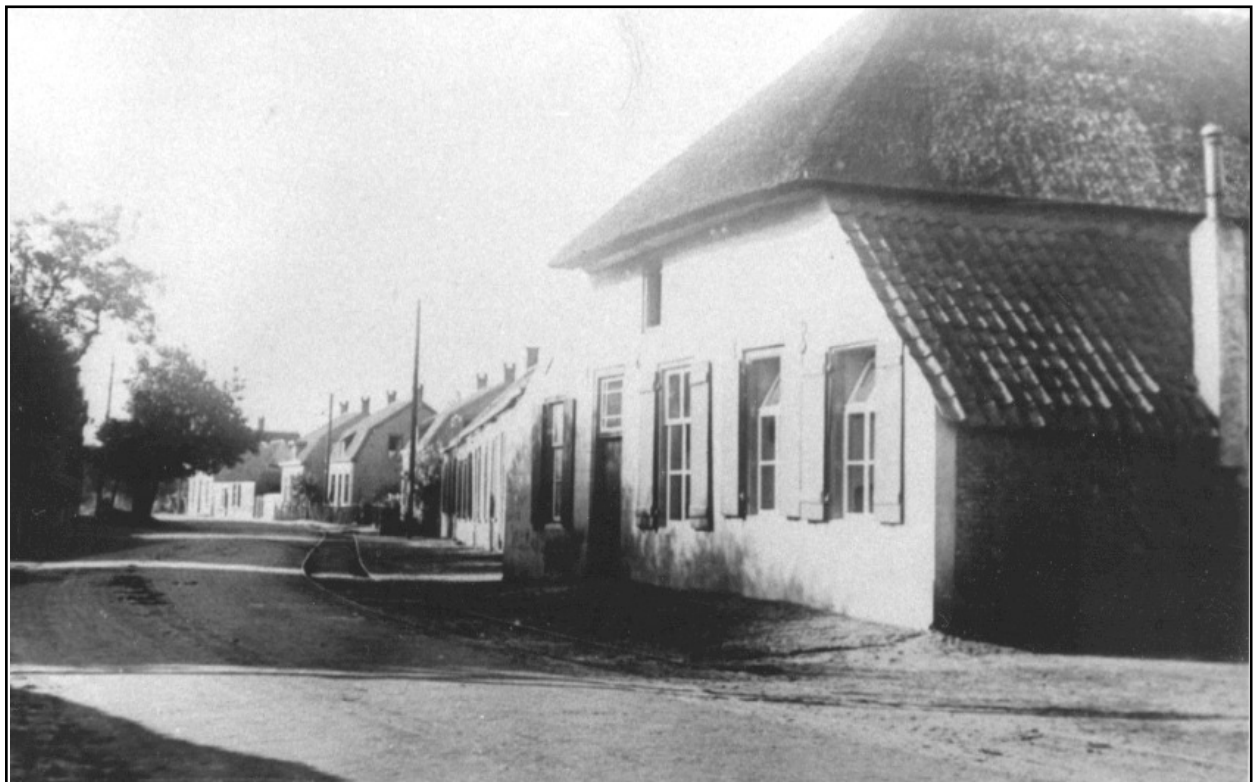
Maaskantje 57 omstreeks 1935.

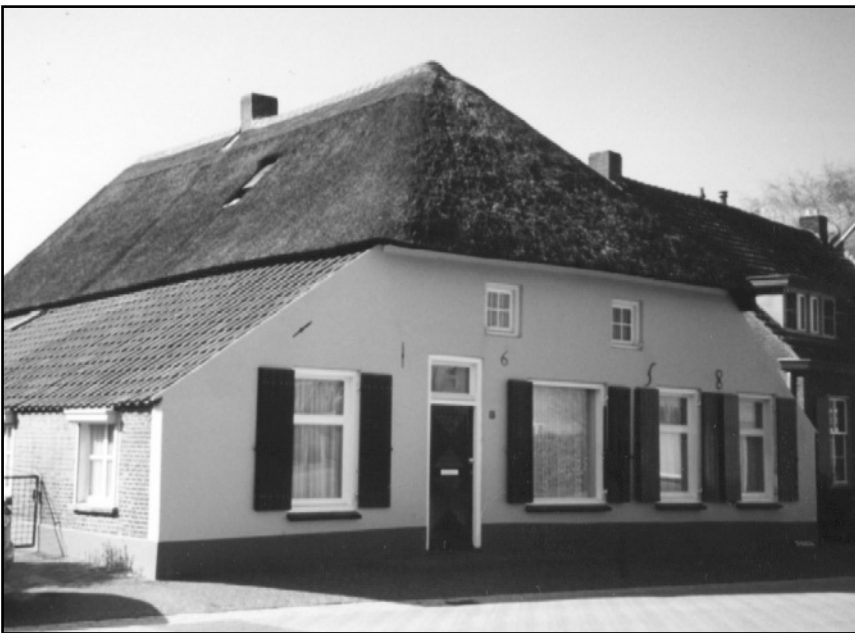
*Maaskantje 57 in 2003.
Let op het voormalige
winkelraam
(fotocollectie heemkunde-
vereniging "Op die Dunghen").*

voormalige herd zitten nog de oorspronkelijke kinderbinten. In de eerste helft van de twintigste eeuw is deze herd in opdracht van de familie Van den Broek verbouwd tot een stoffen- en garniturenwinkel. Daarbij is de voordeur versmald en verhoogd en het raam naast de voordeur is vervangen door een groot breed winkelraam. Wel is er boven het raam keurig een hardstenen latei geplaatst. Bij die verbouwing zal de oude schouw wel door middel van een muur aan het oog zijn

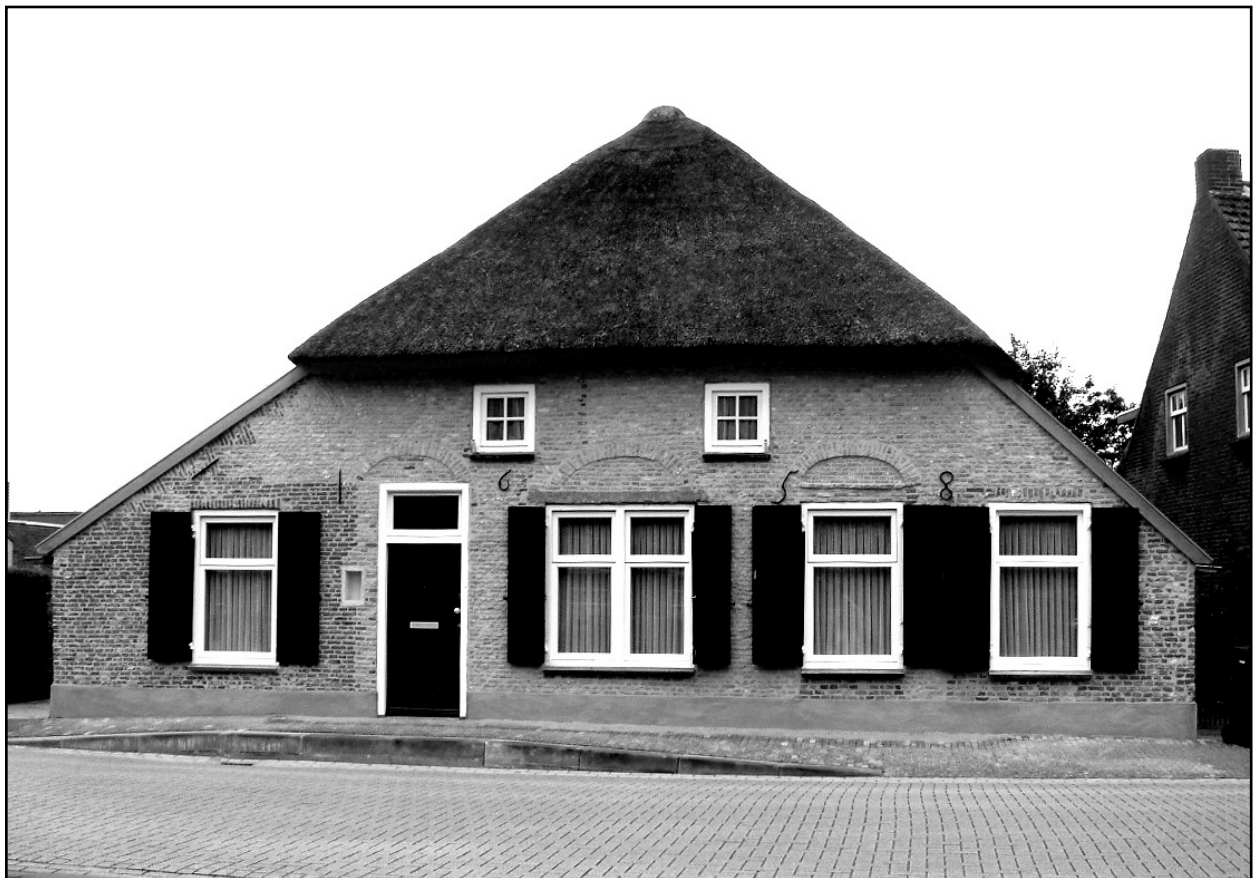
Maaskantje 57 na restauratie van de voorgevel. Tijdens de herstelwerkzaamheden in 2007 kwamen oude ontlastingsbogen (korfbogen) te voorschijn (foto Jos van Thiel).

de eigenaar/bewoner te maken. Ook het feit dat hier een stadselement als ontlastingsbogen boven de ramen werd aangebracht, wijst op een zekere status van de bewoners. Bij Maaskantje 57 hebben deze ontlastingsbogen (korfbogen) zelfs een terugspringend boogvlak. Zo’n boogvlak kon soms worden opgesierd met inlegwerk van kleine plavuisjes of metselwerk van verschillend gekleurde stenen. Er staan in Den Dungen nog vier boerderijen met 17^e eeuwse ontlastingsbogen. Alle werden destijds bewoond door welgestelde mensen.

De huidige eigenaresse, Marian den Otter, had het plan het loslatende stukwerk van de voorgevel te laten herstellen. Daartoe was er een plan gemaakt om de gehele voorgevel te ontpleisteren, vervolgens de muur te repareren en daarna alles weer met stukwerk af te dekken. Toen het bedrijf echter bezig was met het afpellen van de gevel, kwamen de mooie 17^e eeuwse ontlastingsbogen tevoorschijn. Gelukkig heeft de eigenaresse, samen met het bedrijf en de gemeente, de plannen kunnen bijstellen. Men heeft besloten het stukwerk achterwege te laten en het oorspronkelijke metselwerk van de gevel te restaureren. Het resultaat mag er zijn! Den Dungen is weer een mooie gevel rijker.
